凤翔厚德耐磨材料有限责任公司 “5·31”一般灼烫事故调查报告

宝鸡市政府事故调查组

2023年9月

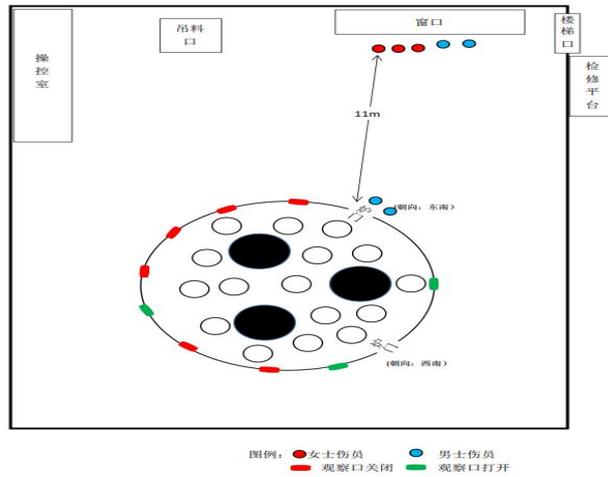
事故现场示意图

事故发生后，因应急救援需要，楼梯口原始现场部分区域已被破坏，厚德耐磨材料公司在现场绘制了现场示意图。经现场勘查，结合事发现场人员描述等信息综合分析，还原事故现场如下：丙班于2023年5月31日7时30分完成出铬铁作业，堵住炉眼，中控室电操工开始降负荷，约3分钟达到电极停电标准后，电极停电，除尘系统正常运行。7时38分，丙班冶炼工2人在4号矿热炉二层平台打开位于东南方向烟罩操作门时发生事故，火焰和炉料瞬间从矿热炉东南方向操作门、西南方向操作门及4个观察口喷出，喷出的炉料约4t左右。喷出的火焰将二层平台2具干粉灭火器、1个配电箱、1个有限空间安全告知牌烧损。

由于4号矿热炉区域未设置视频监控，经现场勘察、询问现场作业人员和参与救援人员，查阅相关资料综合分析认为：厚德耐磨材料公司4号矿热炉冶炼过程中，三个电极间形成悬料层。电极停电后炉温急剧下降，悬料层透气性变差，炉内积聚大量CO气体。为快速降温检修，冶炼工赵某某、张某某打开位于东南方向烟罩操作门，致使大量空气进入炉内，与积聚的CO气体发生剧烈反应，爆燃瞬间炉内压力增大，火焰和炉料瞬间从矿热炉东南方向操作门、西南方向操作门及4个观察口喷出，是事故发生的直接原因。
