宝鸡高新区宝钛特种金属有限公司  
“7·4”一般机械伤害生产安全事故调查报告

宝鸡市政府事故调查组

2024年9月

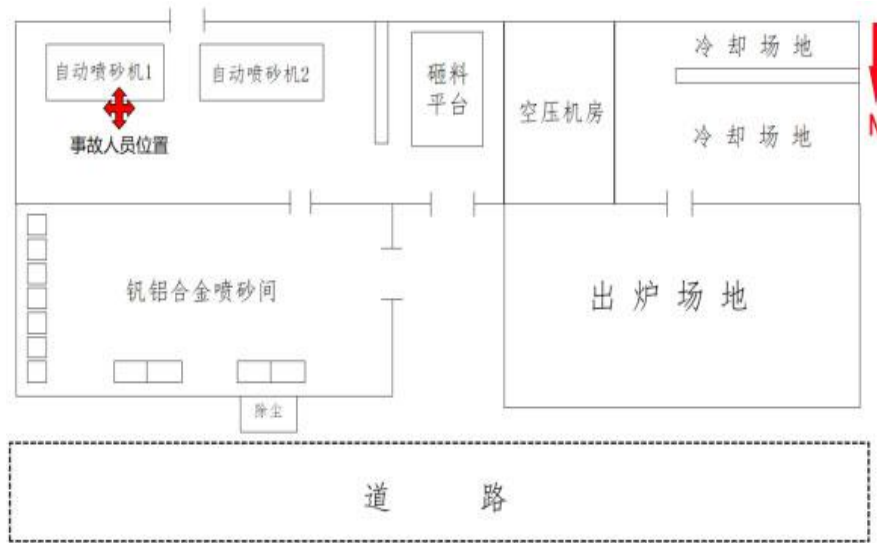
图一示意图：事故现场平面图

1.车间及主要生产设备情况：特种金属公司中间合金部二车间钒铝喷砂组的建构物为门式钢构结构，面积为112 m<sup>2</sup>。现场“一”字形摆放着型号为YQ-ZP1500-12A-9LT和ZXZPPS-1800两台喷砂机，YQ-ZP1500-12A-9LT喷砂机在班组的东侧，另一台在班组的西侧（详见图一示意图）。

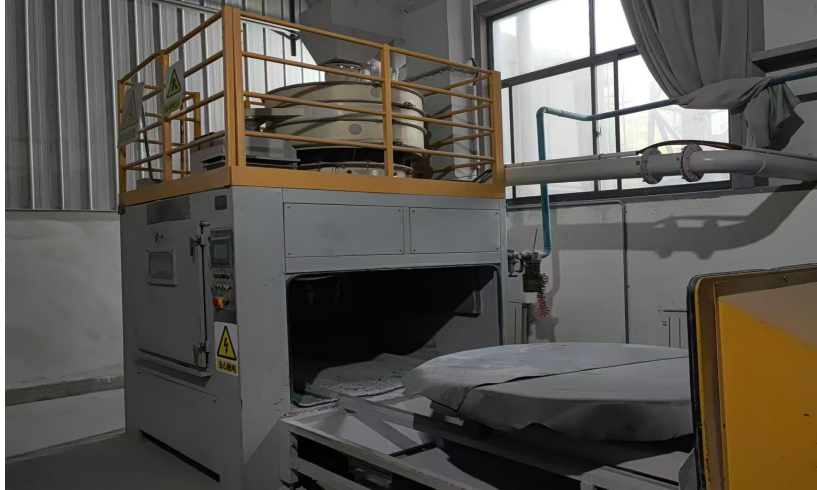
图二示意图：YQ-ZP1500-12A-9LT 喷砂机

7月4日7时29分，喷砂组组长安排布置当天任务和提醒注意事项，钒铝喷砂间白班14人，实到14人。钒铝南侧喷砂间东侧2人（郭某某、何某某）在自动喷砂机上进行大块钒铝合金的喷砂作业，钒铝南侧喷砂间西侧3人进行钒铝合金砸料工作，钒铝北侧喷砂间9人进行自动喷砂机块料打磨和钒铝合金氧化返修料工作。14时35分许，郭某某完成当天喷砂工作后，将喷砂机台车用手动模式退出喷砂室，开始打扫作业现场卫生。14时41分47秒，郭某某打扫完卫生，在操作台上操作台车进入喷砂室。14时42分05秒，台车缓慢行进距舱门60cm左右时，台车转盘上的胶皮垫突然发生位移，郭某某急忙探身至台车封闭门和立柱间进行调整，被运行的台车封闭门夹住上半身无法脱身，其他工作人员发现后及时组织施救。

2. 涉事喷砂机基本情况：型号为 YQ-ZP1500-12A-9LT 的涉事喷砂机（详见图二示意图）是由东莞市跃强机械科技有限公司生产制造，生产日期 2021 年 9 月，电源电压 380V、50HZ，单台最大功率约为 12.4KW，设备规格 1800 (L) x2000(W)x1950(H)mm，设备的台面（圆盘）距离地面约 1000MM；该喷砂机操作面板设置在设备的立柱上，操作面板上设有红色的急停开关，台车行由一台 0.75KW 的三相交流电机驱动。2021 年 9 月 1 日东莞市跃强机械科技有限公司为该喷砂机出具了编号为 PS2011151 的产品合格证书。该设备自 2021 年 9 月正式投入生产至今一切正常。

郭某某未严格遵守特种金属公司质量管理手册《台式转盘式自动喷砂机操作规范》（文件编号 W1/HJ022）“4.4 在触摸屏内选择自动模式，按自动启动开关，设备启动后禁止任何人靠近”的规定，在设备台车圆盘胶皮垫发生位移时未选择关闭设备操作台上的电源开关，也未按下急停按钮停车，而是在台车行进距舱门 60cm 左右的状况下，冒险进入台车封闭门和立柱间调整胶皮垫，致使事故发生。郭某某未严格遵守操作规范是事故发生的直接原因。

特种金属公司管理职责落实不细，安全隐患排查整治不到位，未能有效防范作业人员违章作业；对喷砂机这类存在夹伤风险的设备，未进行安全改造提升，对存在安全隐患的设备，安全风险辨识也不到位。

**（三）持续强化作业现场安全管理。**特种金属公司以及各类生产单位要持续强化对作业现场的安全管理，做到“风险辨识到位、防范措施到位、安全监护到位、应急措施到位”。要不断加大对本单位机械作业以及切割等易发生安全事故领域的常态化巡查力度，对检查中发现的安全隐患，要立即整改，不能及时整改的，要制定落实措施，限期整改到位，严防机械伤害等安全事故的发生。要及时修订完善设备安全操作规程，对设备进行安全保护提升改造，提高设备本质安全水平。
