# 宝鸡金台福临堡片区综合管廊建设项目 排污管道工程（三标段）“8·24”较大 坍塌生产安全事故调查报告

2025年8月24日11时30分许，宝鸡市金台区福临堡片区综合管廊建设项目排污管道工程（三标段）施工现场发生一起坍塌事故，造成3人死亡，直接经济损失约372.5万元。

经调查认定：宝鸡金台福临堡片区综合管廊建设项目排污管道工程（三标段）“8·24”坍塌事故是一起因管网沟槽埋设施工时未采取支护或放坡等安全防护措施，违章作业，引发土方坍塌掩埋沟槽作业人员的较大生产安全责任事故。

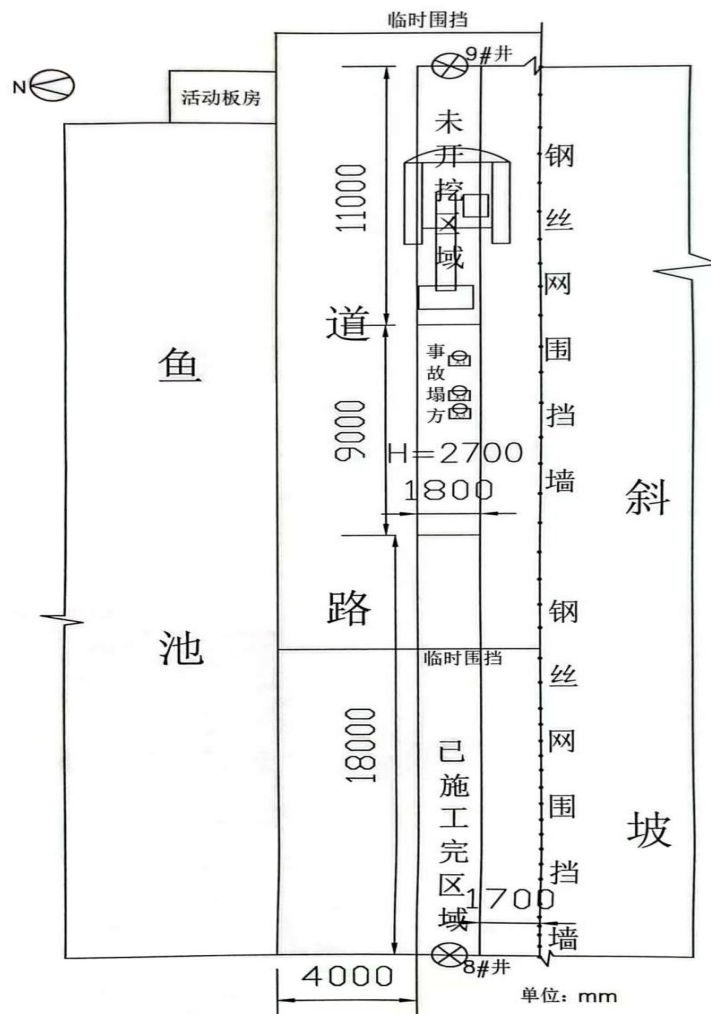
事故现场平面图

经现场勘查：事故发生在福临堡西河滩三标段施工设计图纸标

注的 P8-P9 之间 (K0+312.532-K0+21) 污水管道工段。开挖沟槽北侧上口直线距离 4 米为鱼池 (满水), 南侧上口 1.5 米外为河堤路基坡脚, 地下水丰富。最大开挖深度约 2.8 米, 上口最宽处约 1.7 米。沟槽北侧壁上部土体为较密实的杂填土块、下部为疏松的砂石土, 土体上层铺设有约 4 厘米厚的沥青路面, 南侧壁约 1.5 米高浆砌片石基础, 周边作业环境和地质条件复杂, 多重风险叠加, 捷丰公司与金盛佳公司均未对沟槽两侧采取放坡或支护安全措施。

经现场查勘和综合分析，认定事故直接原因是：施工现场管网沟槽开挖未采取放坡或支护等安全措施，施工现场作业人员违章作业，管道安装时，未按规定使用吊装设备，使用210型挖掘机骑跨在沟槽顶部吊装排水管道，其重量产生的附加荷载远超沟槽两侧土体的抗剪强度，导致北侧沟槽顶部土体开裂，突然坍塌，掩埋沟槽内3名作业人员。
